Università IUAV di Venezia
Facoltà di Architettura
CiaMarch Architettura per la Conservazione
A.A. 2011-2012

Tesi di Laurea:
MODELLO DI INTERVENTO PER CIVITA DI BAGNOREGIO

Laureando: Nicole Casal mat. 270150
Cristina Gardini mat. 270334
Relatore: Eugenio Vassallo
Correlatori: Paolo Faccio
Sara di Resta
Maurizio Mastroianni

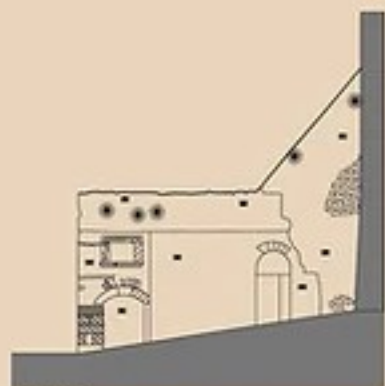
Prospetto SUD

ELEMENTO	CODICE	DEGRADO	RETINO	DESCRIZIONE	CAUSE
MURATURA	M1, R1, R2, C, Ca, Ch	DEPOSITO SUPERFICIALE		L'accumulo di materiali estranei (sali solubili e limo), hanno determinato un'alterazione cromatica di colore grigio sulla superficie. Ha spessore variabile e, generalmente, scarsa coerenza e aderenza al materiale sottostante. E' diffuso su tutta la parete.	I fenomeni di deposito di sostanze organiche e non, dovuti anche al ristagno dell'acqua meteorica
	M2, R2	PRESENZA DI VEGETAZIONE		La superficie presenta in diverse aree la presenza di piante infestanti.	L'umidità e il degrado della superficie ne permettono l'aggrappo
	R2	TRACCE DI SCALZATURA CEMENTIZIA		Permanenza di tracce di un restauro delle finiture, eseguito con malta cementizia.	Durante precedenti restauri il risarcimento dei giunti non è stato eseguito ad opera d'arte portando ad avere zone in cui la malta risulta essere eccessiva e superfua

CORNICE	C, Ca	PIETRA BIOLOGICA		La pietra biologica non si presenta in grande quantità ed è localizzata in alcuni punti. E' costituita da microrganismi quali muschi, funghi e licheni e si presenta in questo caso di colore giallo.	Le cause si possono ricondurre a fenomeni atmosferici
	C	SCAGLIATURA		La scagliatura si presenta in due angoli laterali che compongono la cornice dove si manifesta il distacco di parti di tessuto.	Le cause si possono ricondurre a fenomeni atmosferici e alla presenza di umidità
CANTONALE	Ca	EROSIONE		L'intera superficie della muratura si presenta leggermente erosa: si può infatti notare l'asportazione di materiale dalla superficie, dovuta a processi di natura diversa.	Le cause si possono ricondurre a fenomeni atmosferici e alla presenza di umidità
