SALVIAMO LA STORIA

Il restauro di un locale può rivelarsi una splendida occasione per salvare un "pezzo di storia", è accaduto nella capitale.

Il restauro delle colonne

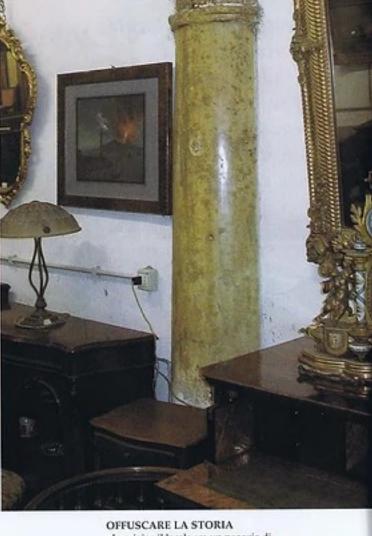
In origine il locale era un negozio di antiquariato (foto sopra). Le colonne appaiono offuscate dal resto dell'arredo, confuse tra mobili quadri, comici e altri oggetti di antiquariato. Ad inizio lavori apparivano

letteralmente "annegate" nella parete

Il muro è stato in parte "scavato" per consentire alla colonna di riemergere nella sua interezza. L'operazione è stata difficoltosa ma ha permesso a queste colonne romane di rivedere la luce.

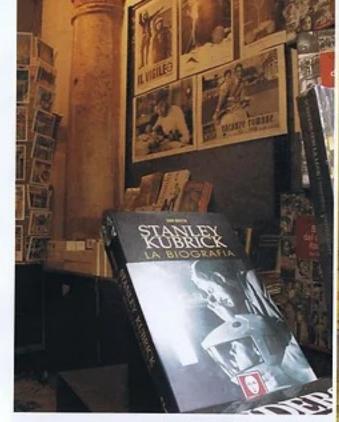
In alto a sin: una sequenza delle delicate operazioni di restauro eseguite sulla colonna in granito ai fini della sua pulizia: l'obiettivo non era quello di reintegrare le parti mancanti ma solo quello di pulire e consolidare.

Anche la colonna in granito si presentava parzialmente danneggiata: tre strati di tempera di diverso colore ricoprivano sia la colonna che il suo capitello su quasi tutta la superficie.

La colonna è stata inizialmente pulita con acqua, spazzola e bisturi; successivamente si è proceduto con impacchi di alcool sulle parti più difficili da pulire (con risultato insoddisfacente), quindi sono stati applicati impacchi di acqua e ammoniaca ma, ancora una volta, senza conseguenze degne di nota; si è optato infine per il metodo meno invasivo (acqua, spazzola e bisturi); non solo non rovina il granito ma, al tempo stesso, riesce ad eliminare i residui di tempera sulla superficie.

La stessa procedura è stata utilizzata per la pulitura del capitello. Dopodiché si è proceduto con nebulizzazione e consolidamento come per la prima colonna.

Su entrambe le colonne non è stato effettuato alcun reintegro (ricostruzione) delle parti mancanti, in quanto l'intervento di restauro riguardava esclusivamente la fase di pulitura e quella di consolidamento. L'operazione di ristrutturazione è stata seguita magistralmente dall'architetto Mastroianni Maurizio (Roma) che ha supervisionato tutte le fasi del restauro.
